Experimental field in  
Slovenia: Ajdovščina

Le Traitement écologique et biologique des piscicultures et des réserves à poissons par le système ULTRASON LG SONIC

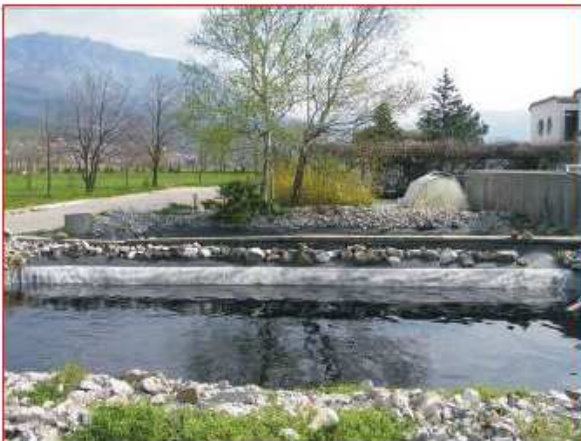
Bassins d'expérimentation en parallèle.

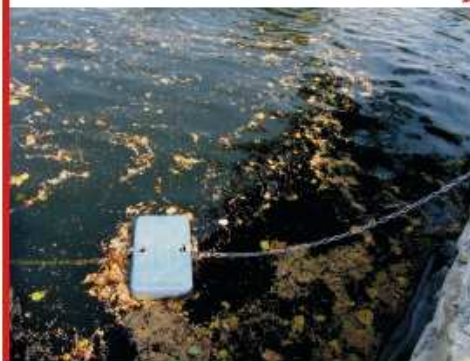
Installation appareil

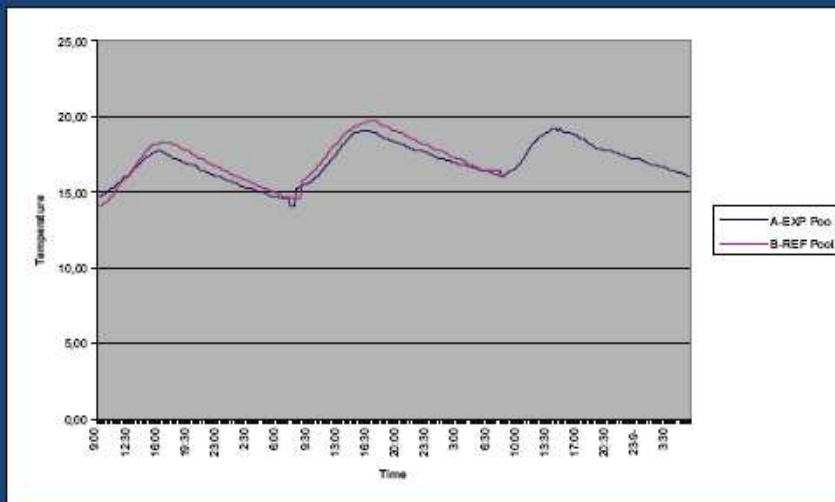
Température stable dans les 2 bassins pendant la durée du test

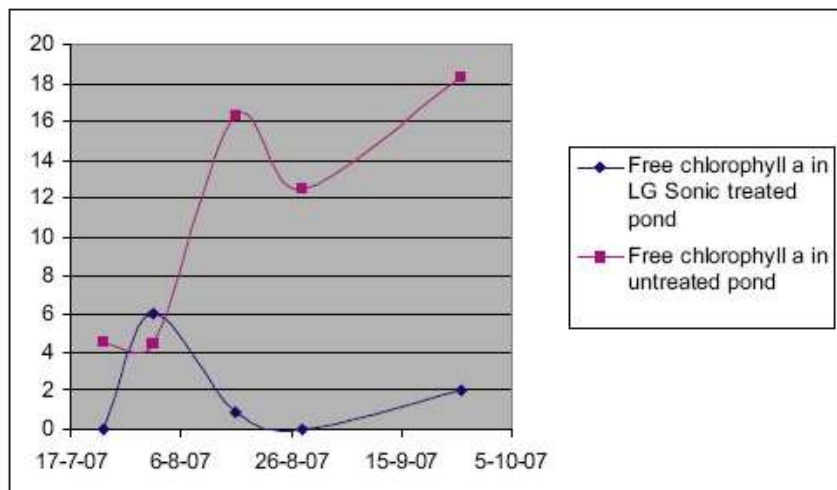
Niveau de chlorophylle a libre dans les deux bassins

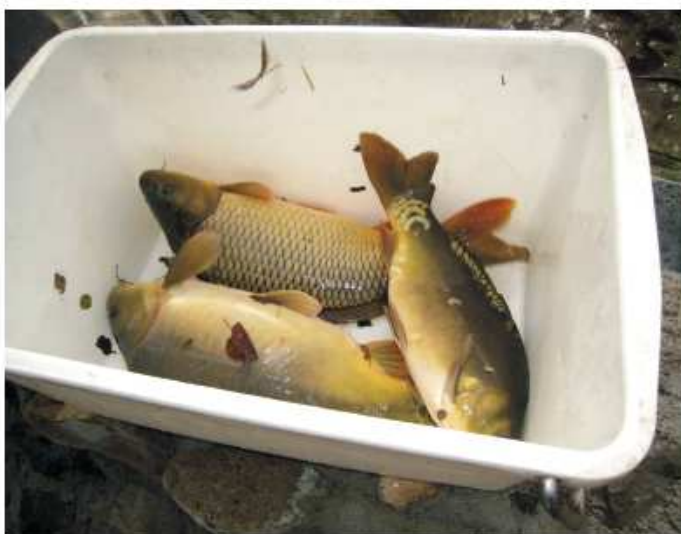
**Les poissons dans le bassin traité par ultrasons grandissent plus vite et sont plus lourds**

La mortalité constaté dans les deux bassins est due à un virus qui a infecté les deux bassins et qui a provoqué cette mortalité.

Il s'est développé dans un premier temps dans le bassin traité puis s'est propagé au suivant. En aucun cas les ultrasons ne sont mis en cause par les scientifiques.

Compte tenu de la clarté de l'eau, les poissons pouvaient détecter leur nourriture plus facilement dans les bassins traités. De plus le taux d'oxygène dissous étant plus important dans les bassins traités les poissons vivaient dans de meilleures conditions.

Ce sont deux facteurs importants pour la taille et le poids des poissons.

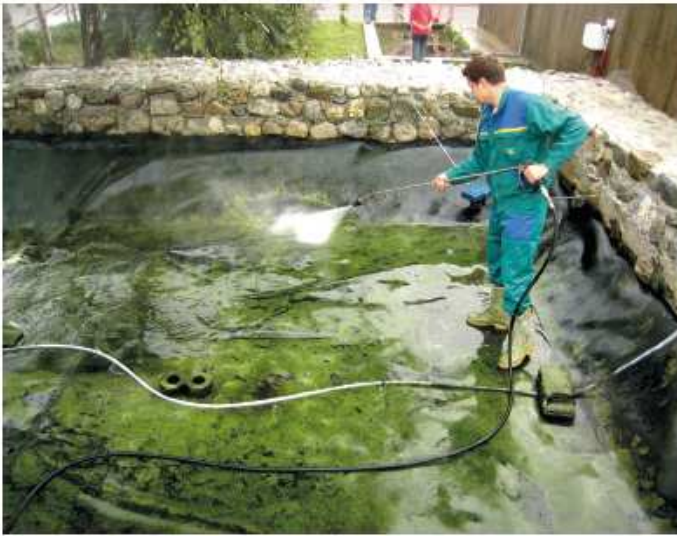
Dans le bassin traité par **LG SONIC** les algues ont formé un sédiment meuble. Le biofilm et les algues sont faciles à évacuer

En ce qui concerne la formation de biofilm et l'encrassement du bassin, nous avons pu constater qu'au moment du nettoyage des bassins, celui traité par ultrason LGSONIC présentait un aspect beaucoup plus propre et facile à nettoyer, alors que celui sans traitement présentait un aspect très rugueux et difficile à nettoyer même à haute pression.

La formation de biofilm dans le bassin traité par LG SONIC est bien plus faible que dans le bassin non traité.

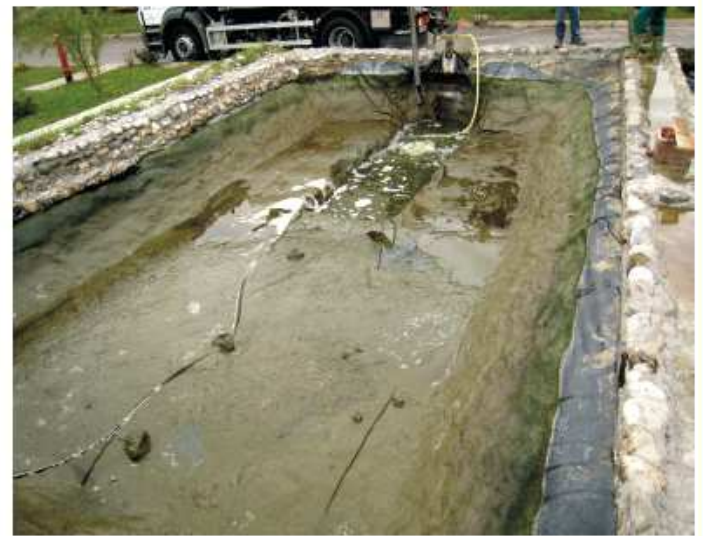
Dans le bassin non traité par le liner du bassin est recouvert par un biofilm difficile à éliminer. La couleur du liner est grisâtre.

Le liner noir utilisé dans les deux bassins est clairement visible dans le bassin traité par LG SONIC alors que celui non traité garde une couleur grisâtre.

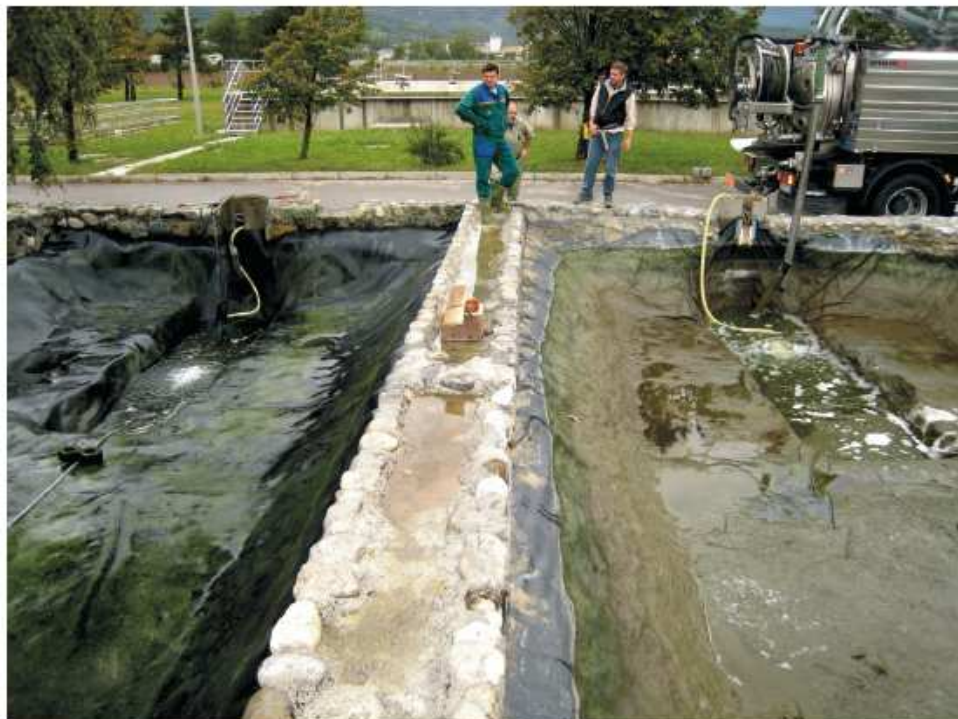
TRAITE

NON TRAITE

Dans le Bassin à droite il demeure une couche de biofilm même après le nettoyage.

Dans le bassin traité par **LG SONIC** on constate que le liner est revenue à sa couleur noire initiale.
